# KARTA NEMOVITÉ KULTURNÍ PAMÁTKY

Aktualizace červenec 2012

ČÍSLO REJSTŘÍKU	<b>36634 / 8-2280</b>
LOKALIZACE	Městská památková rezervace Příbor
ULICE, Č.P.	Náměstí Sigmunda Freuda 8
OBEC, KAT. ÚZEMÍ	Příbor, k.ú. Příbor
PARCELA ČÍSLO	94
TYP OBJEKTU	měšťanský dům
VLASTNICTVÍ	soukromé vlastnictví

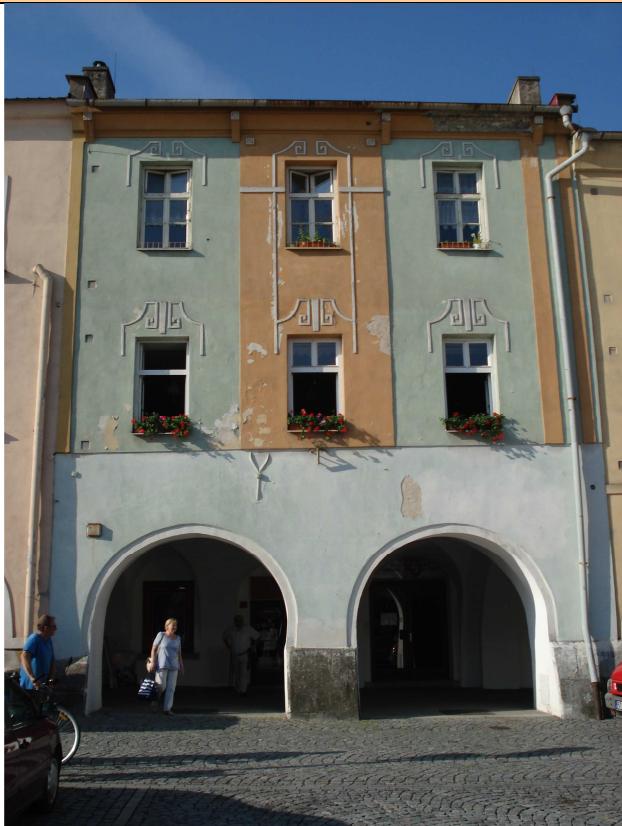
Zděný, omítaný, dvoupatrový, řadový dům o dvou obloucích podloubí. Hlavní průčelí symetricky ve středním rytmu trojosé, charakterizované novodobě upravenou a tudíž už jen náznakově historizující fasádou s podebranou korunní římsou na čtyřech konzolkách a s meandrovými lištami i stylizovanými dlouhými klenáčky na místě frontonů. Střední osa zdůrazněna spojením lišťových frontonů po výšce v druhém patře dvěma meziokenními pásy. Kromě toho fasáda promodelována do stylizovaných lisénových polí, z nichž střední je v ploše vystouplé. Loubí klenuto valeně s výsečemi.

Okenní výplně novodobé, s příznivým vícetabulkovým členěním (dole dvojtabulková dvojkřídla, nahoře jednotabulkové dvojkřídle ventilace).

Potřeba obnovy fasády, okenních výplní, klempířských prvků.  
Udržovací práce.
