KARTA NEMOVITÉ KULTURNÍ PAMÁTKY

Aktualizace srpen 2012

ČÍSLO REJSTRÍKU 13950 / 8-2290

ULICE, Č.P. Náměstí Sigmunda Freuda 43

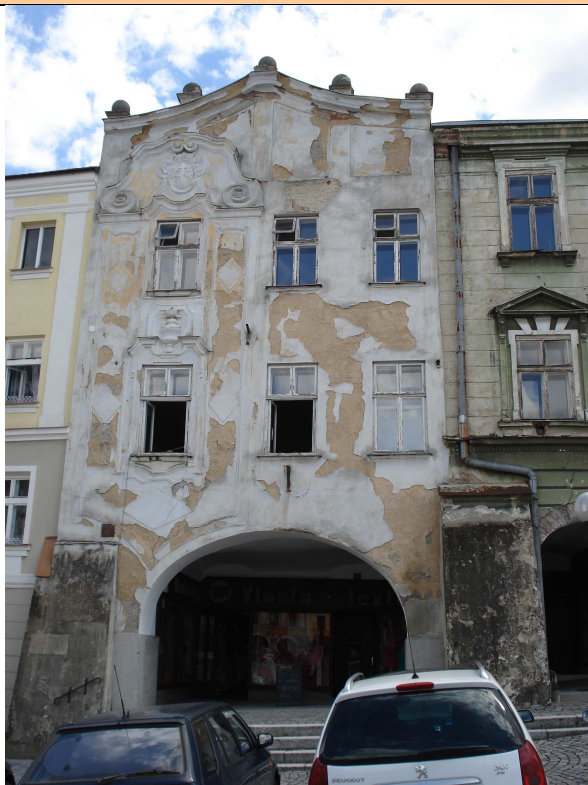
Potřeba obnovy fasády, klempířských prvků, obnova okenních, dveřních výplní i výkladců. Oprava krovu, výměna střešní krytiny, oprava komínových těles, obnova stropních konstrukcí a statické zajištění objektu.

| <input type="checkbox"/> výborný – po provedené obnově, obnoveny, event. restaurovány historické prvky, dochovaná autentičnost objektu, bez zjevných závad | <input type="checkbox"/> dobrý – s běžnou údržbou bez zjevných závad, event. po obnově před rokem 1990 | <input checked="" type="checkbox"/> havarijní – s dožilými konstrukcemi, nevyužívané, zjevné poruchy |
