KARTA NEMOVITÉ KULTURNÍ PAMÁTKY

Aktualizace srpen 2012

ČÍSLO REJSTŘÍKU	27214 / 8-2292
LOKALIZACE	Městská památková rezervace Příbor
ULICE, Č.P.	Náměstí Sigmunda Freuda 44
OBEC, KAT. ÚZEMÍ	Příbor, k.ú. Příbor
PARCELA ČÍSLO	1660/1
TYP OBJEKTU	Městský dům
VLASTNICTVÍ	Soukromé vlastnictví

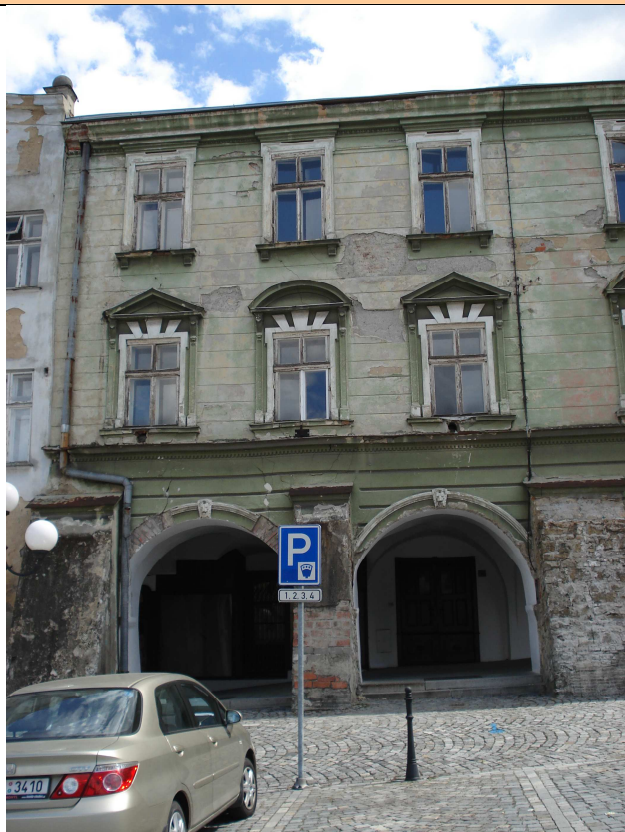
Statické zabezpečení objektu. Obnova krovu, výměna střešní krytiny. Potřeba obnovy fasády, obnova okenních, dveřních výplní i výkladců. Obnova dřevěných trámových stropů. Výměna klempířských prvků. Obnova interiérů. Udržovací práce.

| <input type="checkbox"/> výborný – po provedené obnově, obnoveny, event. restaurovány historické prvky, dochovaná autentičnost objektu, bez zjevných závad | <input type="checkbox"/> dobrý – s běžnou údržbou bez zjevných závad, event. po obnově před rokem 1990 | <input checked="" type="checkbox"/> havarijní – s dožilými konstrukcemi, nevyužívané, zjevné poruchy |

POZNÁMKA: Doporučení asanovat drobné parazitní přístavky chlívků ve dvoře.
