KARTA NEMOVITÉ KULTURNÍ PAMÁTKY

Aktualizace srpen 2012

ČÍSLO REJSTŘÍKU	46286 / 8-2291
LOKALIZACE	Městská památková rezervace Příbor
ULICE, Č.P.	Náměstí Sigmunda Freuda 45
OBEC, KAT. ÚZEMÍ	Příbor, k.ú. Příbor
PARCELA ČÍSLO	1660/2
TYP OBJEKTU	Městský dům
VLASTNICTVÍ	Soukromé vlastnictví

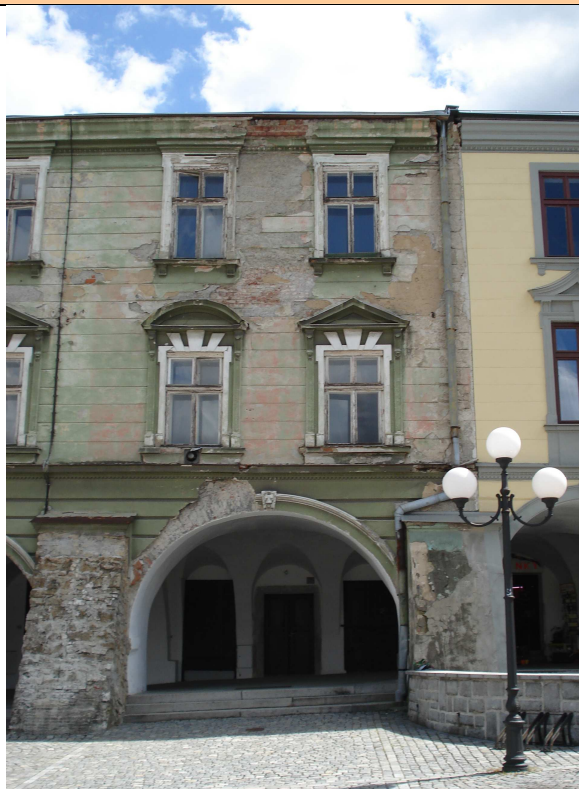
Hlavní průčelí působí jako sjednocující prvek obou domů v ležatě obdélném obrysu s druhým pseudopaterem dvoupatrové, dvouosé, vertikálně osově symetrické, v přízemí prolomené obloukem loubí podepřeným mohutnými skarpy. Fasáda pod někdejší ořímsovanou atikou poklasicistní, historizující, v detailním tvarosloví uplatňující kordonovou římsu se zubořezem mezi přízemním a prvním patrem, v celé ploše pak pásovou bosáž. V prvním patře konzolové šambrány zatíženy trojúhelnými a segmentovými prostřídánými suprafenestrami, pod nimiž je výrazná trojice klenáků. V druhém patře lištové šambrány s uchy a římsové frontony i konzolové parapetní římsičky. Zadní průčelí hladké s dezolátní povrchovou úpravou.

Statické zabezpečení objektu. Oprava krovu, výměna střešní krytiny, dřevěných stropů, klempířských prvků. Potřeba obnovy fasády, obnova okenních, dveřních výplní i výkladců. Potřeba obnovy zadního domku. Obnova interiérů. Udržovací práce.

| <input type="checkbox"/> výborný – po provedené obnově, obnoveny, event. restaurovány historické prvky, dochovaná autentičnost objektu, bez zjevných závad | <input type="checkbox"/> dobrý – s běžnou údržbou bez zjevných závad, event. po obnově před rokem 1990 | <input checked="" type="checkbox"/> havarijní – s dožilými konstrukcemi, nevyužívané, zjevné poruchy |

POZNÁMKA: Doporučení asanovat drobné parazitní přístavky chlívků ve dvoře. Doporučení zachovat a obnovit pozdně barokní zadní dům při uličce V kopci.
