KARTA NEMOVITÉ KULTURNÍ PAMÁTKY

Aktualizace srpen 2012

ul. Stojanova 363

Příbor, k.ú. Příbor

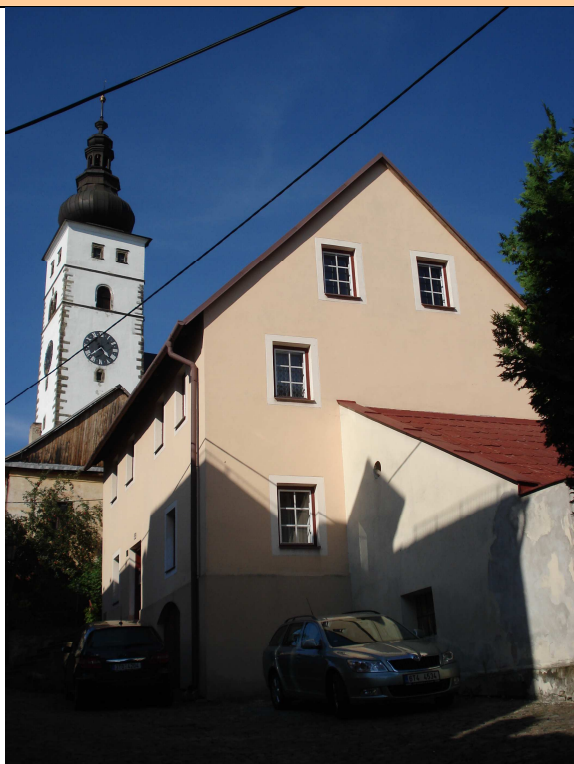
Jednopatrový soliterní obytný dům na svažitém terénu. Vlevo vzadu jednopatrové dvorní křídlo. Na jižní hranici parcely dřevník.

Hlavní průčelí obrácené do ulice v patře čtyřosé s prodlevou mezi prostředními osami, v osovém rozvrhu vertikálně asymetrické. Hladká novodobá fasáda nad soklem z teracca. Sokl v pravé polovině prolomen vjezdem do sklepa.

Pozdněji renesanční dům pokročilejší novověké dispozice s klasicistním dvorním křídlem. Novodobé úpravy a fasáda.

Udržovací práce.

- ☐ nepřístupno ☐ autentická ☐ novodobá, vyhovující
☐ autentická bez závad ☒ neautentická, neutrální ☐ novodobá, nevyhovující

- ☐ nepřístupno ☒ autentická ☐ novodobá, vyhovující
☐ autentická bez závad ☐ neautentická, neutrální ☐ novodobá, nevyhovující

| <input type="checkbox"/> výborný – po provedené obnově, obnoveny, event. restaurovány historické prvky, dochovaná autentičnost objektu, bez zjevných závad | <input checked="" type="checkbox"/> dobrý – s běžnou údržbou bez zjevných závad, event. po obnově před rokem 1990 | <input type="checkbox"/> havarijní – s dožilými konstrukcemi, nevyužívané, zjevné poruchy |
