KARTA NEMOVITÉ KULTURNÍ PAMÁTKY

Aktualizace srpen 2012

ČÍSLO REJSTŘÍKU 28916 / 8-2308

ULICE, Č.P. Nádražní 685

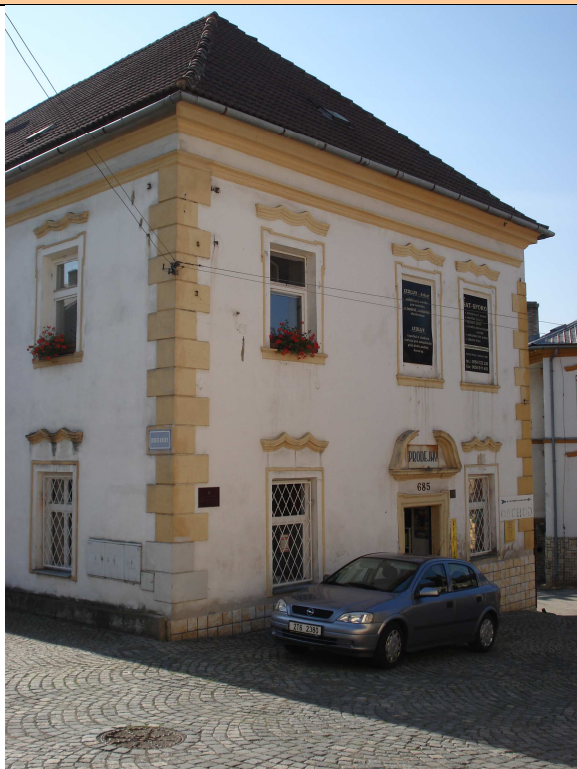
Zděný, omítaný, volně stojící, jednopatrový dům obdélného půdorysu. Užší, západní průčelí trojosé, uzavřené profilovanou korunní římsou. Pozdně barokní fasádu s průběhem korunní římsy skládají štukem bosovaná nároží, kordonová profilovaná římsa, lištové okenní šambrány na parapetních římsách, včetně záclonových suprafenester. Vstup zarámován štukovou šambránou s uchy a rozeklanou segmentovou supraportou. Jižní, původně dvorní průčelí sedmiosé, rovněž vertikálně osově symetrické, se stejným pozdně barokním detailním tvaroslovím a s pravoúhlým portálem v pozdně barokní úpravě. Totéž pozdně barokní tvarosloví aplikováno i na zbývajících dvou fasádách. Střecha valbová s hřebenem rovnoběžným s uliční čarou, pokrytá pálenou taškou. Jedná se o obytnou budovu někdejšího areálu mlýna.

Potřeba obnovy fasády, výplní otvorů. Udržovací práce.

- ☐ nepřístupno ☒ autentická ☐ novodobá, vyhovující
☐ autentická bez závad ☐ neautentická, neutrální ☐ novodobá, nevyhovující

- ☐ nepřístupno ☐ autentická ☐ novodobá, vyhovující
☐ autentická bez závad ☒ neautentická, neutrální ☐ novodobá, nevyhovující

☒ **dobrý** – s běžnou údržbou bez zjevných závad, event. po obnově před rokem 1990
