KARTA NEMOVITÉ KULTURNÍ PAMÁTKY

Aktualizace srpen 2012

LOKALIZACE Městská památková rezervace Příbor

TYP OBJEKTU Farní kostel Narození Panny Marie

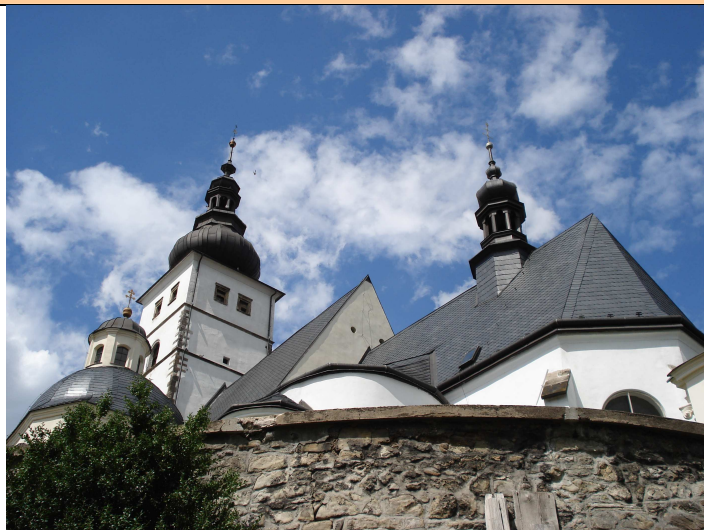
Kostel po celkové obnově. Potřeba udržovacích prací – fasáda, dveřní a okenní výplně. Záměr zpřístupnit věž veřejnosti – potřeba vestavby schodiště do věže.
