KARTA NEMOVITÉ KULTURNÍ PAMÁTKY

Aktualizace červenec 2012

Městská památková rezervace Příbor

Náměstí Sigmunda Freuda 4

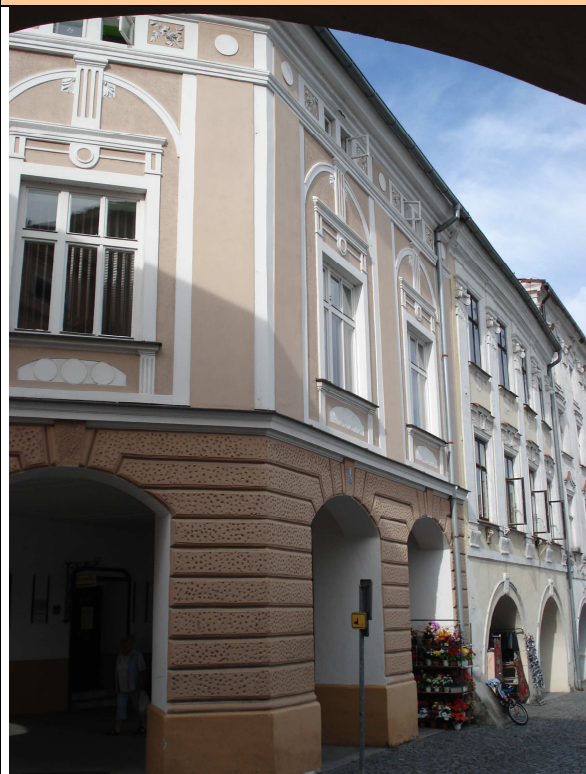
Zděný omítaný nárožní jednopatrový dům na půdorysu nepravidelného pětiúhelníka o 2x1x2 okenních osách a čtyřech obloucích podloubí.

Hlavní průčelí v rozsahu loubí se zkoseným rohem jednopatrové s dvojicemi čtvercových větráků s hlavním podřímsí.

Fasáda secesně historizující pod uzávěrem profilované mocněji vysazené korunní římsy. Loubí prolomené čtyřmi segmentovými oblouky členěno pásovou bosází zalamovanou do klenáků a nasazenou na oblounem odsazeném jednoduše předstupujícím soklu. V detailním tvarosloví fasády uplatněny pravoúhlé pásové šambrány římsové frontony parapetní výplně na konzolkách s triglyfy a kruhovými terči a doplňující vegetabilní i florální dekor.

Okna trojdílná s jednotabulovými křídly i ventilacemi.

Střecha ve tvaru nízké valby bez většího pohledového uplatnění.

Podloubí plochostropé. Vstup secesními dveřmi.

Potřeba udržovacích prací na čelní fasádě. Boční a zadní fasáda zjednodušená.

Nevhodný patrový přístavek garáží.

Doporučení dvůr obehnat plnou ohradní zdí v hranicích městiště.

Udržovací práce.
