# KARTA NEMOVITÉ KULTURNÍ PAMÁTKY

Aktualizace srpen 2012

ul. Lidická 50

Kolej piaristická

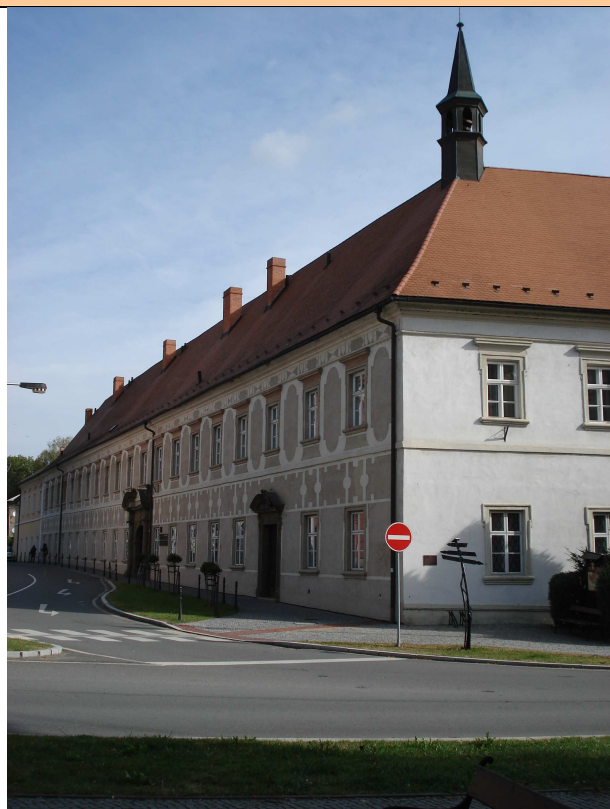
Trojkřídlá budova půdorysného tvaru U s krátkým východním křídlem.

Obnovena barokní fasáda se štukovými prvky a freskami.

Kolej po celkové obnově.

Potřeba udržovacích prací.

V současnosti příprava obnovy klášterní zahrady.
